Embate com a cauda (*Tailstrike*) na
pista 30
Aeroporto João Paulo II
Ponta Delgada, Açores
02 de março 2013, 21:10 UTC
Airbus 310-300

RELATÓRIO DE
SEGURANÇA GPIAA
Investigação de Ocorrência de
Acidente
02/ACCID/2013
FINAL

RELATÓRIO DE ACIDENTE

EMBATE COM A CAUDA DURANTE ATERRAGEM

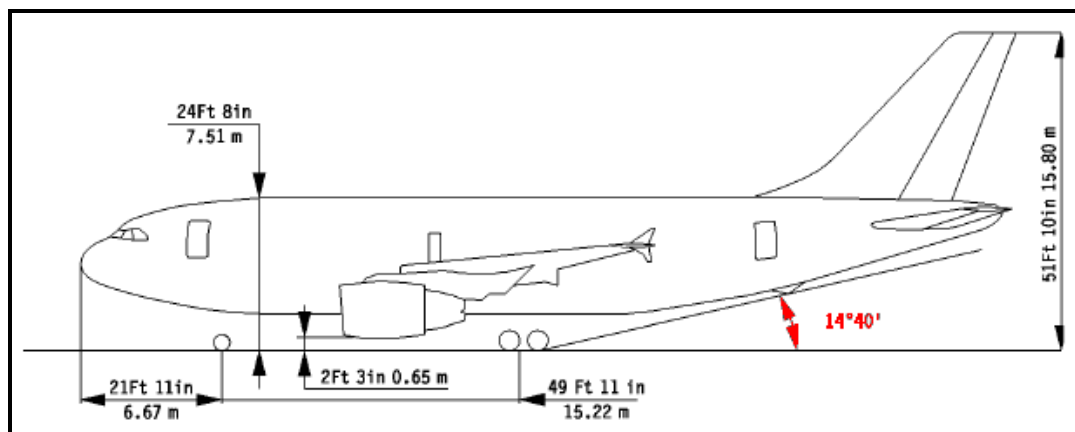
Figura nº 3

Com referência ao *Aircraft Flight Crew Operating Manual* (FCOM) emitida pelo fabricante descobrimos que a geometria do A310-300, com os amortecedores hidráulicos do trem principal completamente estendidos permite um ângulo de 14° 40' até a cauda entrar em contacto com o solo (Figura nº 3) e diminui para 13° com os amortecedores do trem principal totalmente comprimidos.

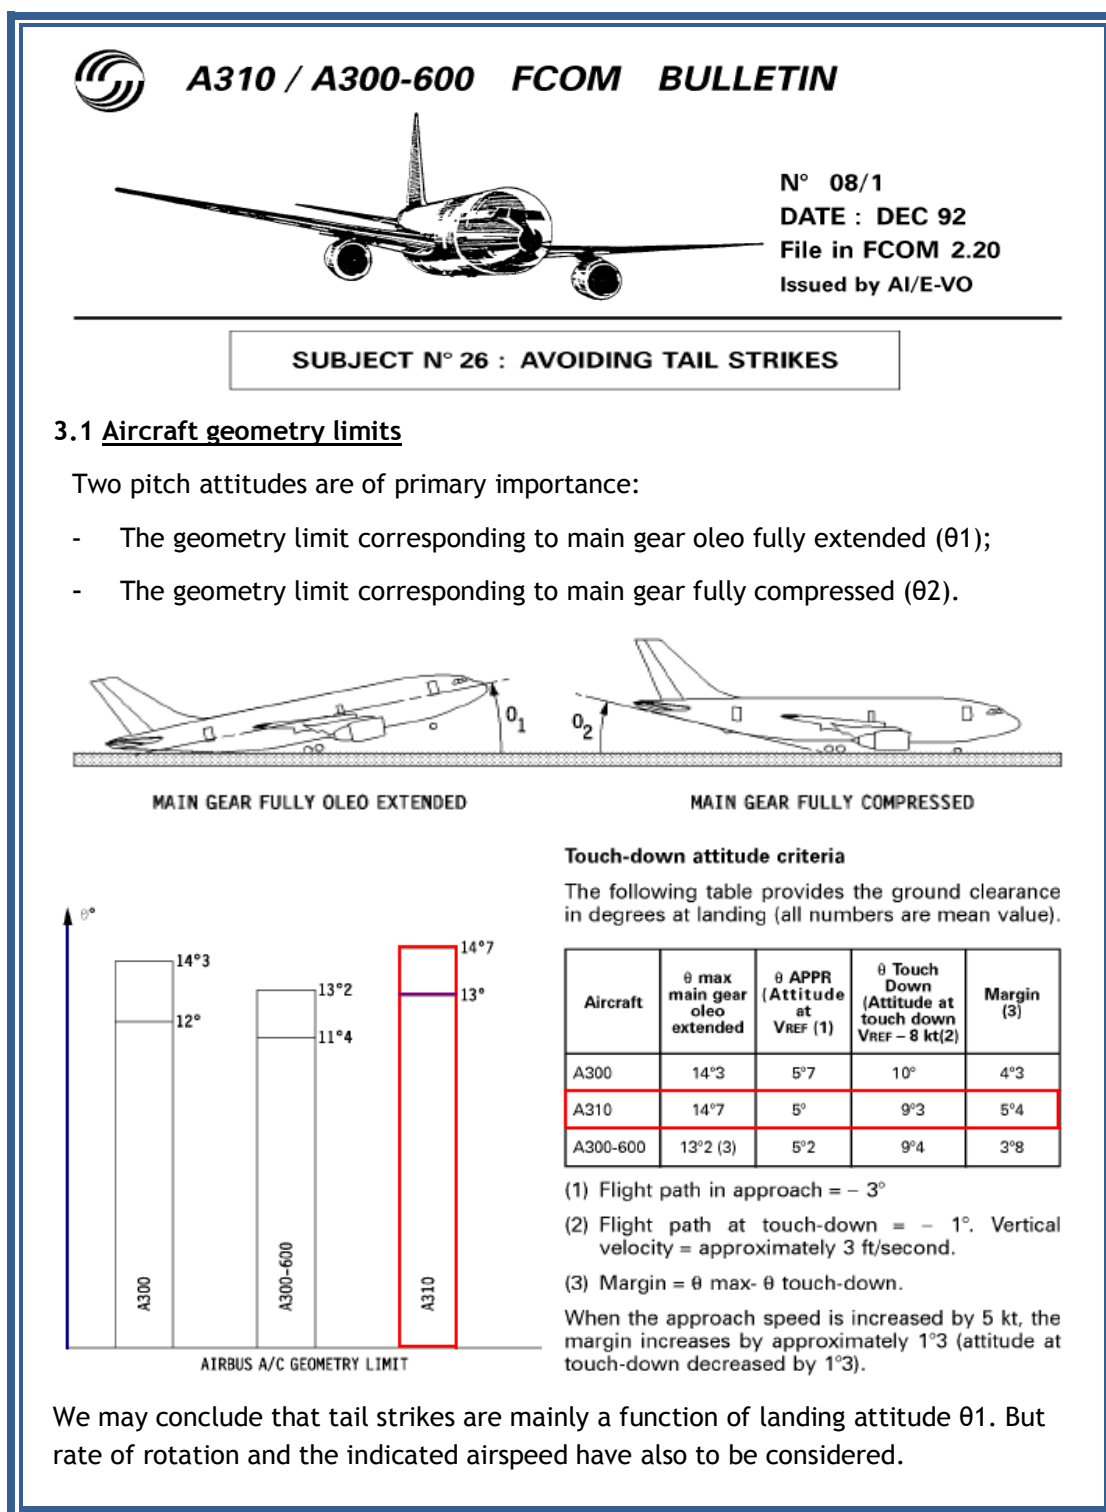
Figura nº 4

Face a ocorrências de embate com a cauda a Airbus emitiu o Boletim FCOM nº 01/08 fornecendo informações adicionais gerais e diretrizes operacionais para evitar embates com a cauda. Um extrato do Boletim FCOM Nº 08/01 é mostrado abaixo (Figura nº 4):

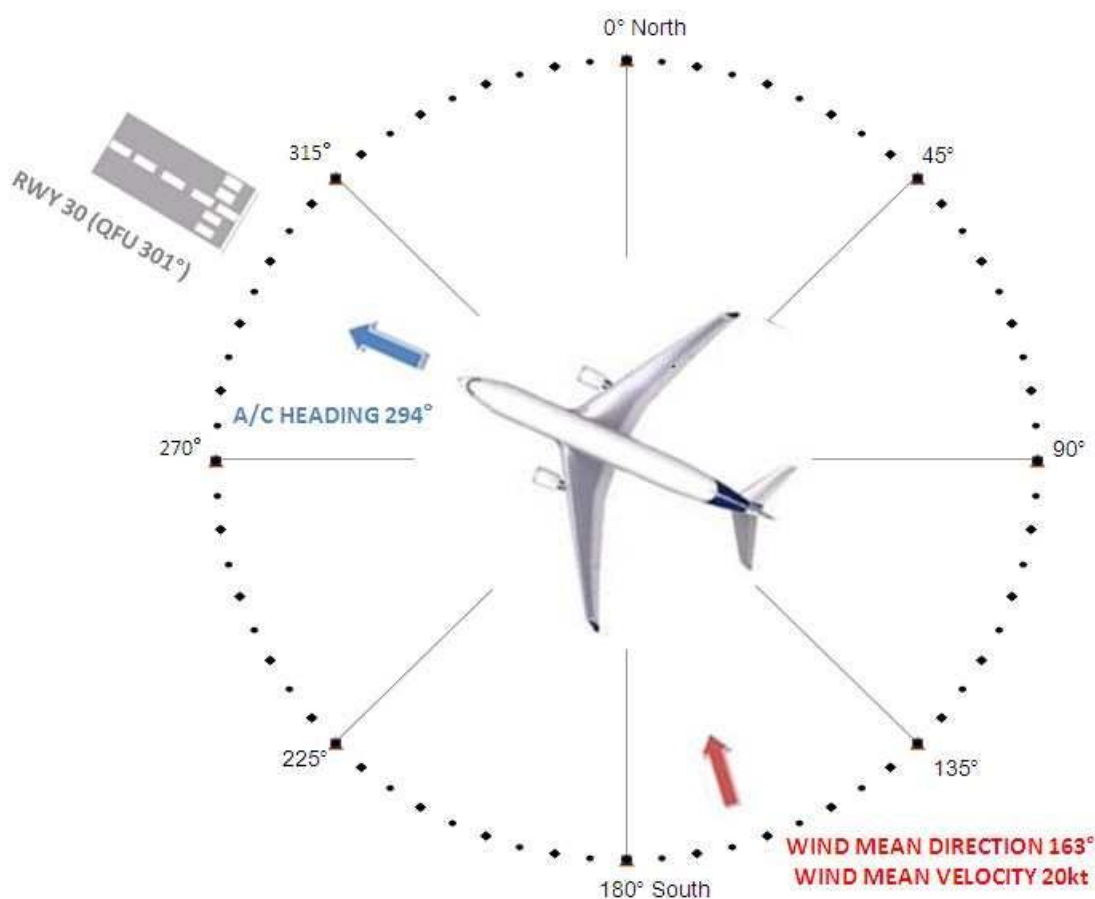
Diagrama nº 1

Entre os 500ft RA (GMT 21:09:36) e 200ft RA (GMT 21:09:53), a informação de vento obtida do IRU e gravada no DFDR é a seguinte:

Análise: O vento gravado pelo DFDR destaca um vento médio com a direção 163° e 20kt (componente de vento de cauda: 13 kt, componente de vento da esquerda: 15kt) consistente com os dados do METAR (170° /13kt).

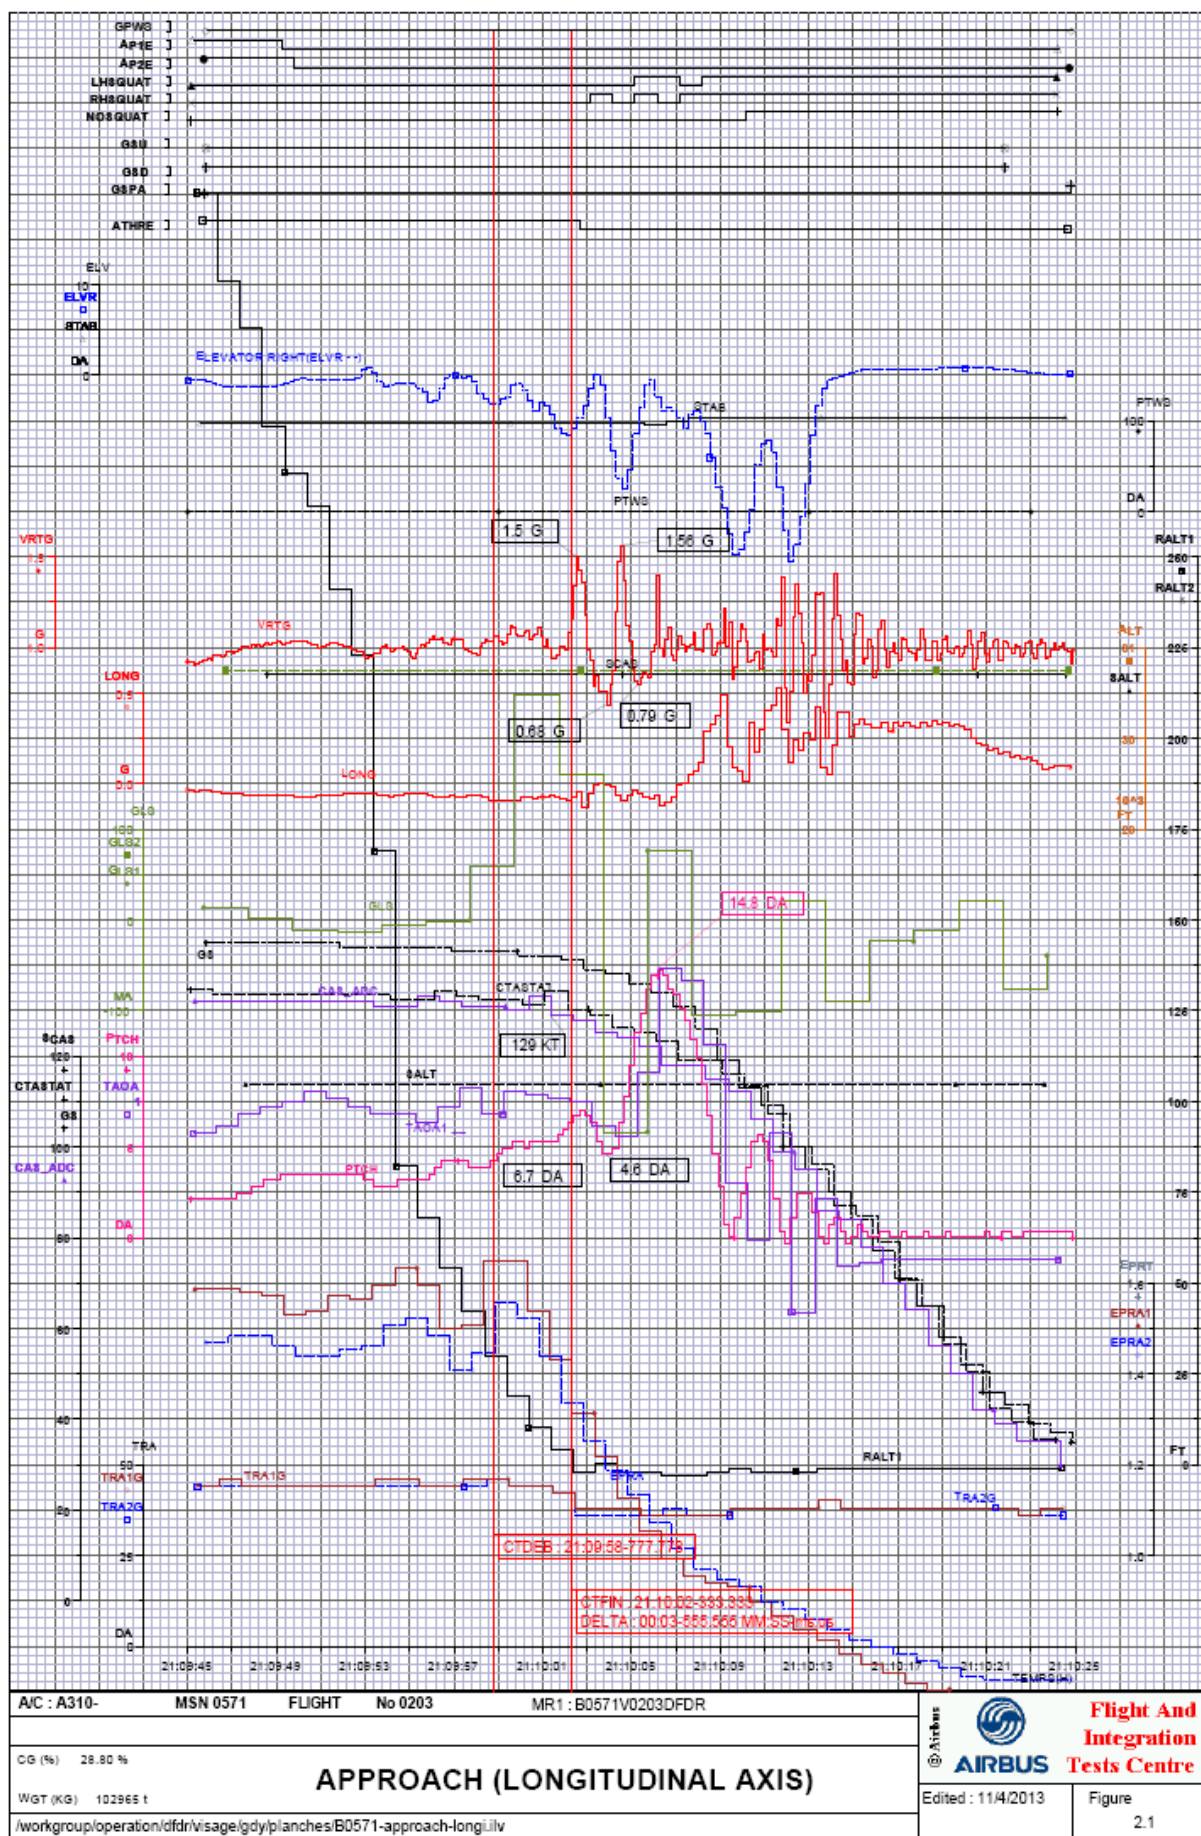
Gráfico nº 2

A fase de aproximação mostrou não haver desvios significativos de um perfil normal. A Airbus foca-se nos últimos segundos do voo por haver presença de componentes de ventos de 14.6kts de cauda e 15kts da esquerda, considerando cinco momentos significativos.

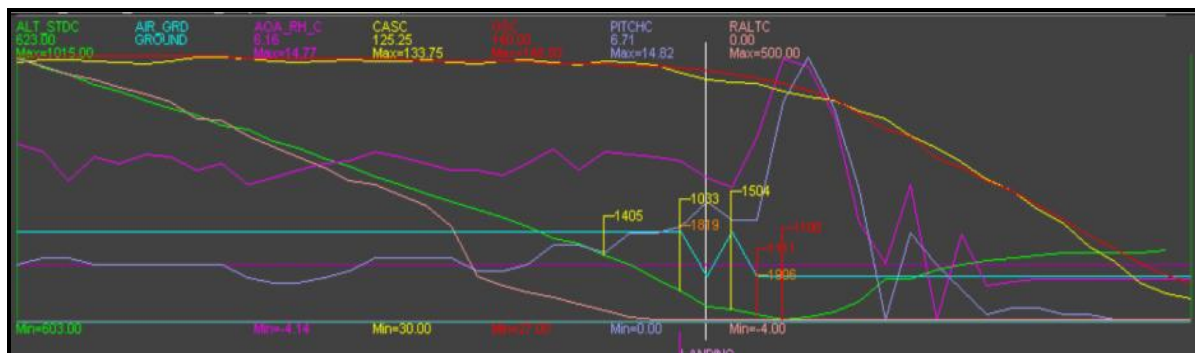
Gráfico nº 3

- ✓ A velocidade de aproximação final foi estável a CAS 132kt (Vref+5) com uma componente de vento de cauda de ≈ 13 kt;

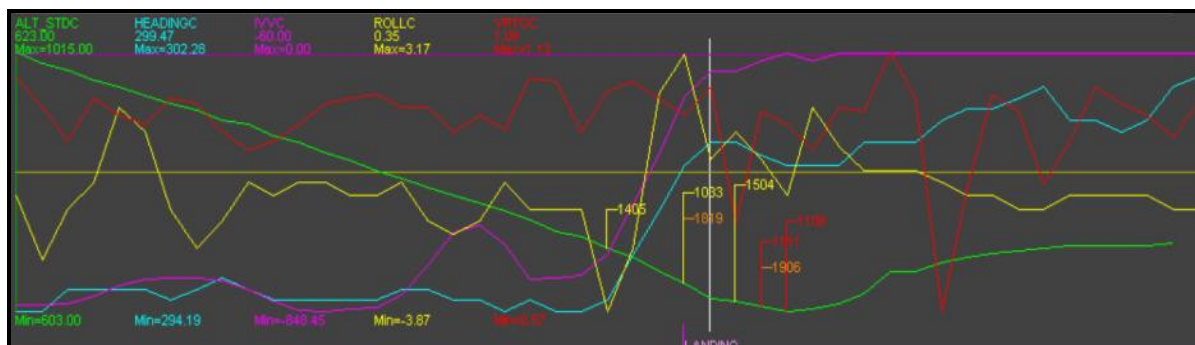
Gráfico nº 4

- ✓ No início do arredondar, houve um aumento da aceleração vertical, que causou um pequeno *flare* e, auxiliado por um vento de cauda, um toque firme (1.48 VRTG), com ambos os trens de aterragem principal a tocar em sequência, primeiro o direito e depois o esquerdo, e comandando a abertura dos *spoilers*;
- ✓ A aeronave saltou e houve uma intenção de manter o nariz em cima através de um “Pull” na coluna de controlo provavelmente para evitar um contacto duro com a roda de nariz:

- ✓ Devido ao ressalto da aeronave, vento forte de cauda e extensão dos *spoilers* houve uma tendência natural de *pitch-up* e a força exercida na coluna de controlo levou a aeronave a atingir uma atitude de 14.82° de nariz em cima;

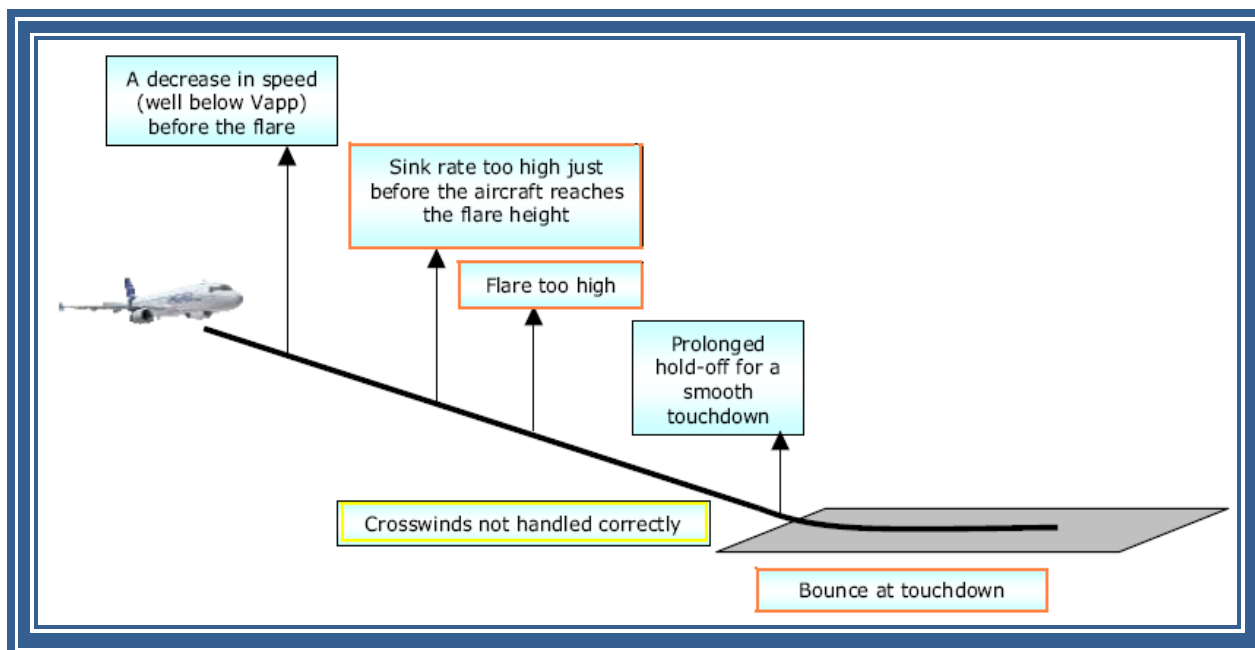
Figura nº 5

Estes são os fatores que mais influenciam e aumentam a probabilidade de um embate com a cauda na aterragem (Figura nº 5):
